新潟県中越地震における下水圧送管路施設の被害調査

下水道圧送管路研究会
同上

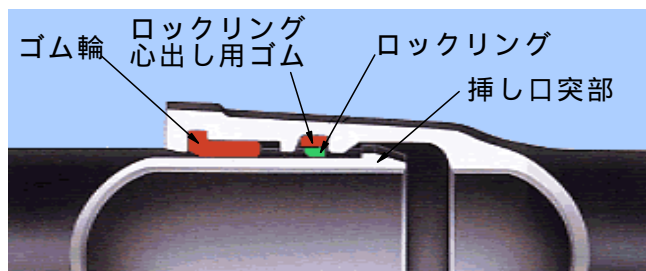
図1 耐震継手ダクタイト鉄管（NS形継手）の構造

今回の地震で優れた耐震性が確認された耐震継手ダクタイト鉄管の例として、最も多く使用されているNS形継手の構造を図1、2に示す。継手部は伸縮・屈曲でき最終的には受口内面にセットされたロックリングと挿し口突部の掛かり合わせで継手の離脱を防止する構造となっている。

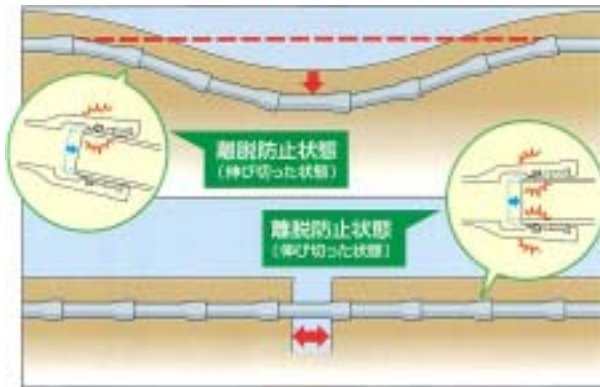
図3 地盤変位の吸収例

耐震継手ダクタイト鉄管を使用した管路は、図3のように地盤沈下や地盤亀裂など大きな地盤の動きに対しても柔軟に順応でき、あたかも地中に埋められた鎖のように挙動することから、鎖構造管路と呼ばれている。写真1に管路の吊り下げ状況を示す。管路は大きな地盤の変位を吸収できる。

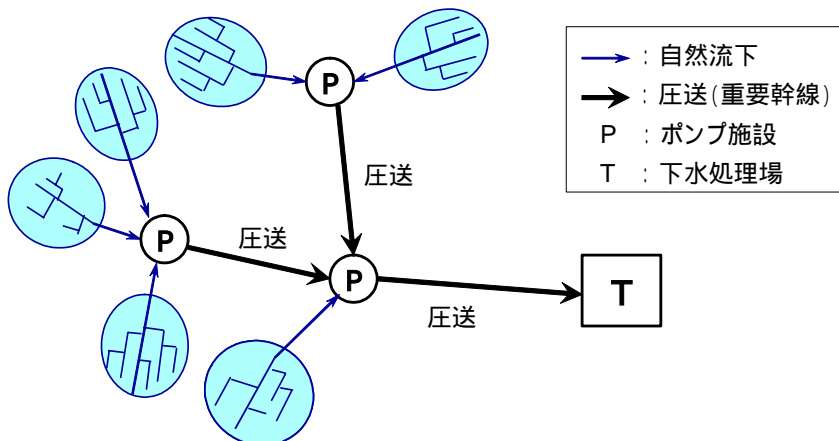
図4 幹線圧送化のイメージ

下水道施設計画・設計指針と解説³⁾では、管路施設は自然流下方式を標準とするが、地形・地質条件および下水の流入条件などによって圧力管路施設とした方が有利な場合もあり、最適なものを選定するとされている。こうした中、地震により長期間使用できなくなると地域社会に多大な影響を及ぼす重要幹線については、より積極的に圧送方式を採用することで耐震性を向上させることが望ましいと考える。重要幹線の圧送化のイメージを図4に示す。

重要幹線を圧送方式にすることで、地震による被害を低減させることができ、万一被害を受けた場合でも被害は部分的（継手の抜け出しなど）であり短期間の復旧が可能となる。また、今回の地震でも優れた耐震性が確認された耐震継手ダクタイル鉄管を圧送管路に用いることで、より安心できる下水道施設を構築できる。
